Recueil de cas cliniques

**Un duo pour
tout faire.**

Collage avec mordançage total d'une facette vitrocéramique et collage auto-adhésif d'une couronne zircone

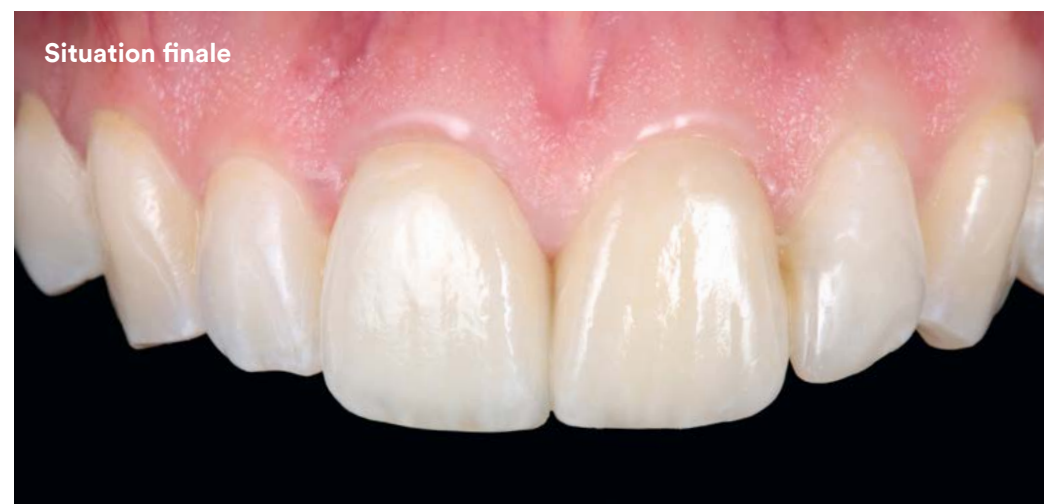
Préparation

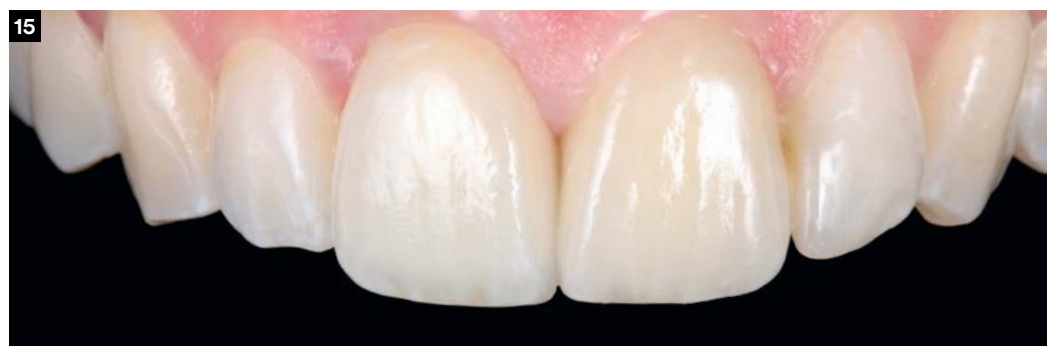
15 Situation finale après 2 mois.

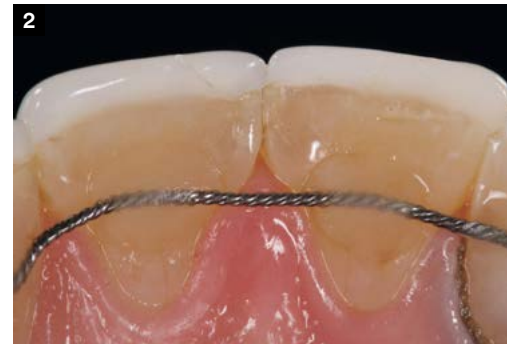
2 Vue palatine montrant la fissure du bord incisif de la facette sur la 11.

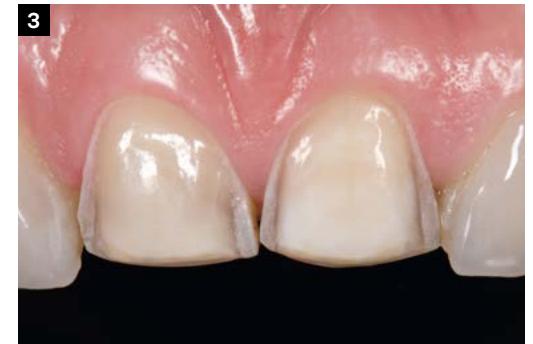
3 Préparations finales.

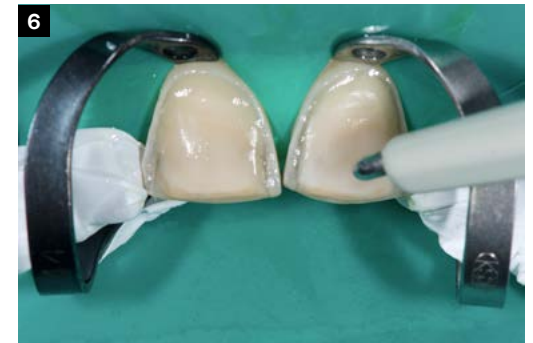
6 Séchage à l'air libre de l'adhésif 3M™ Scotchbond™ Universal Plus après application.

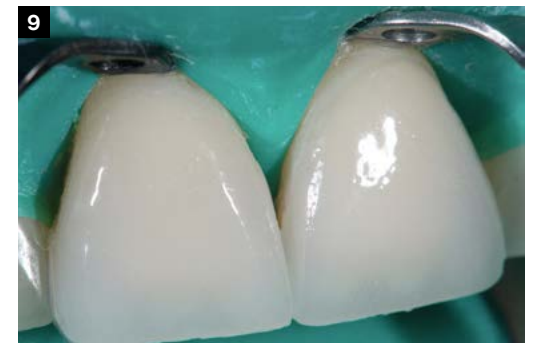
9 Les deux facettes en place après le nettoyage. Notez la parfaite intégration de la céramique et de l'émail sur les limites.

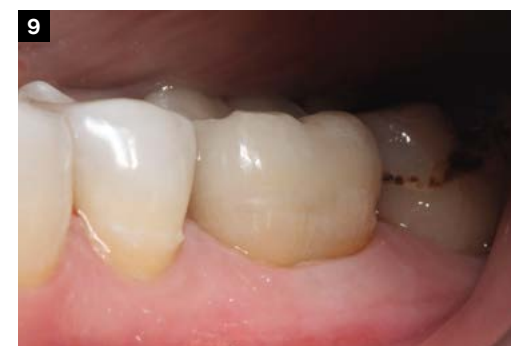
9 Situation finale.

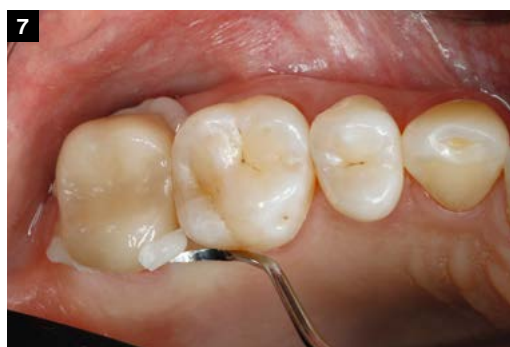
7 Nettoyage des excès à l'aide d'un instrument à détartrer.

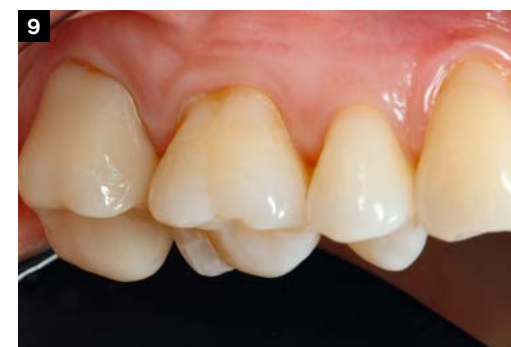
9 Vue vestibulaire de la situation finale.

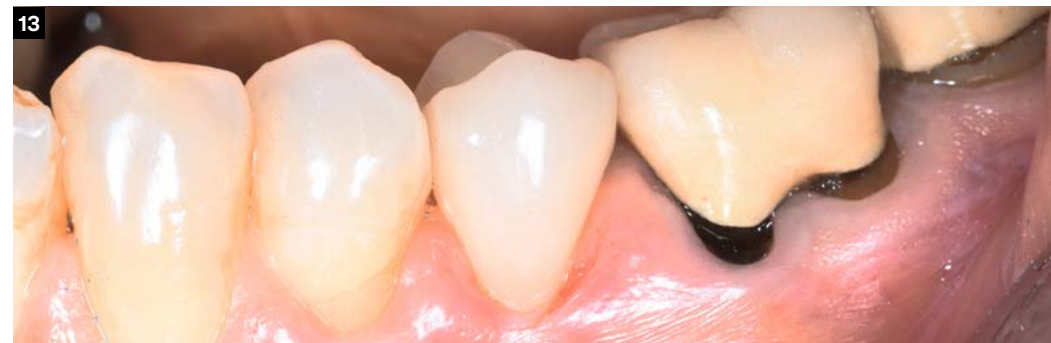
13 Situation finale juste après la mise en place.

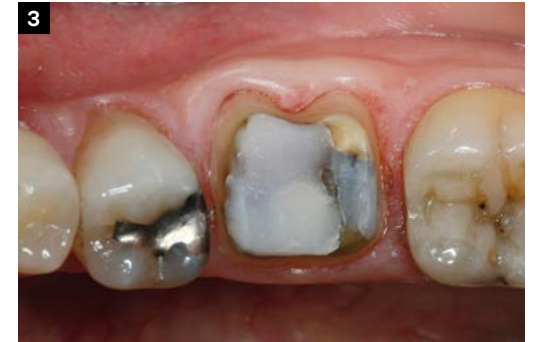
3
Préparation.

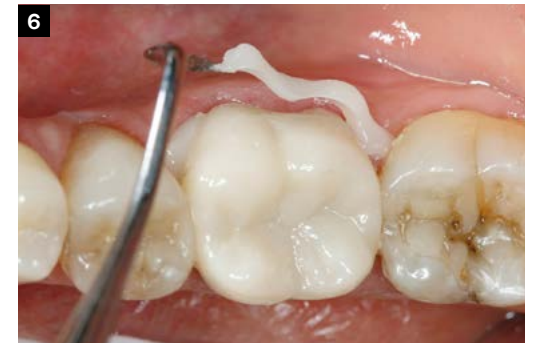
6
Nettoyage des excès.

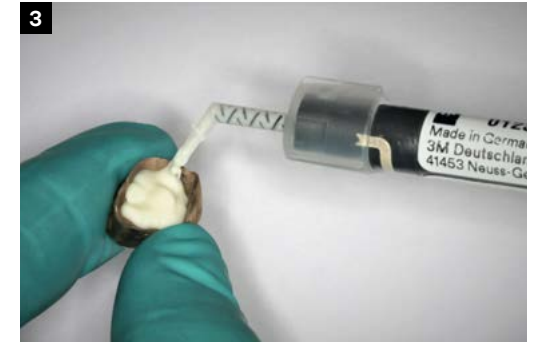
3 Application du ciment-composite de collage 3M™ RelyX™ Universal.

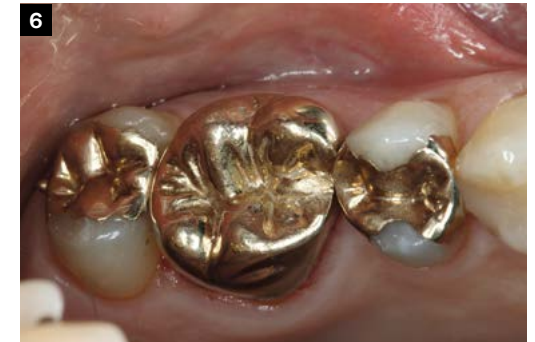
6 Situation finale.

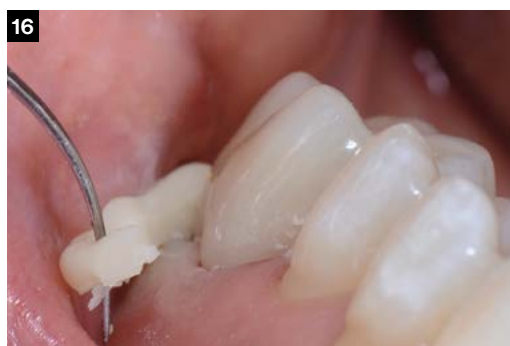
16 Nettoyage des excès à l'aide d'une sonde.

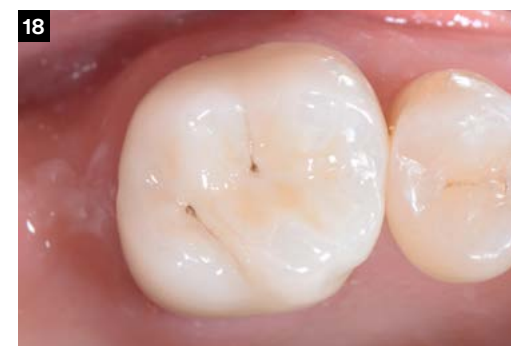
18 Situation finale (vue vestibulaire).

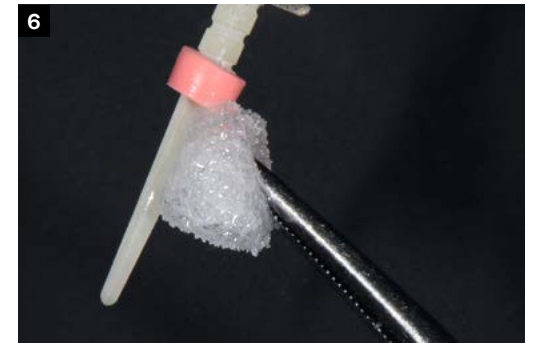
6
Nettoyage du tenon 3M™ RelyX™ Fiber Post 3D avec de l'alcool après ajustement de sa longueur.

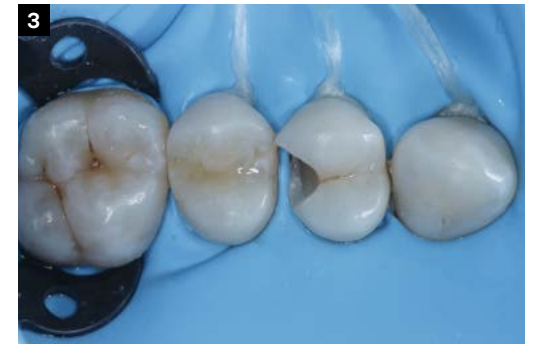
3 Après le curetage.

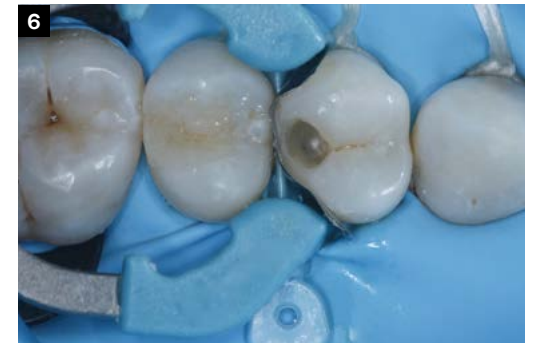
6 Construction de la crête distale avec le matériau de restauration 3M™ Filtek™ Universal.

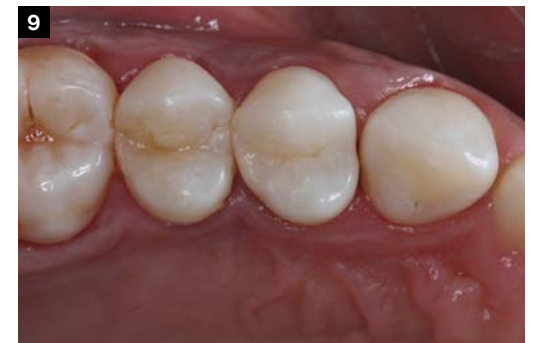
9 Situation finale.
